# NUVOLA 3 Comfort HT поиск неисправности

Код неисправности	Описание неисправности
10E	Неисправен датчик уличной температуры
20E	Неисправен датчик температуры (NTC) контура отопления
28E	Неисправен датчик тяги (NTC)
50E	Неисправен датчик температуры (NTC) контура ГВС
60E	Неисправен датчик комнатной температуры
62E	Устаревшая версия программного обеспечения электронной платы
88E	Ошибка в передаче данных между электронной платой и климатическим регулятором AVS 77
95E	Неисправны внутренние часы климатического регулятора AVS 77
110E	Сработал предохранительный термостат перегрева
119E	Нет сигнала от гидравлического прессостата
125E	Блокировка насоса или наличие воздуха в оборудовании
127E	Включение функции «антилегионелла»
130E	Сработал датчик тяги (NTC)
131E	Отключено электропитание котла вследствие неисправностей E125 или E130
133E	Прервана подача газа
151E	Ошибка внутри электронной платы
155E	Превышено число последовательных попыток перезапуска котла (более 5).

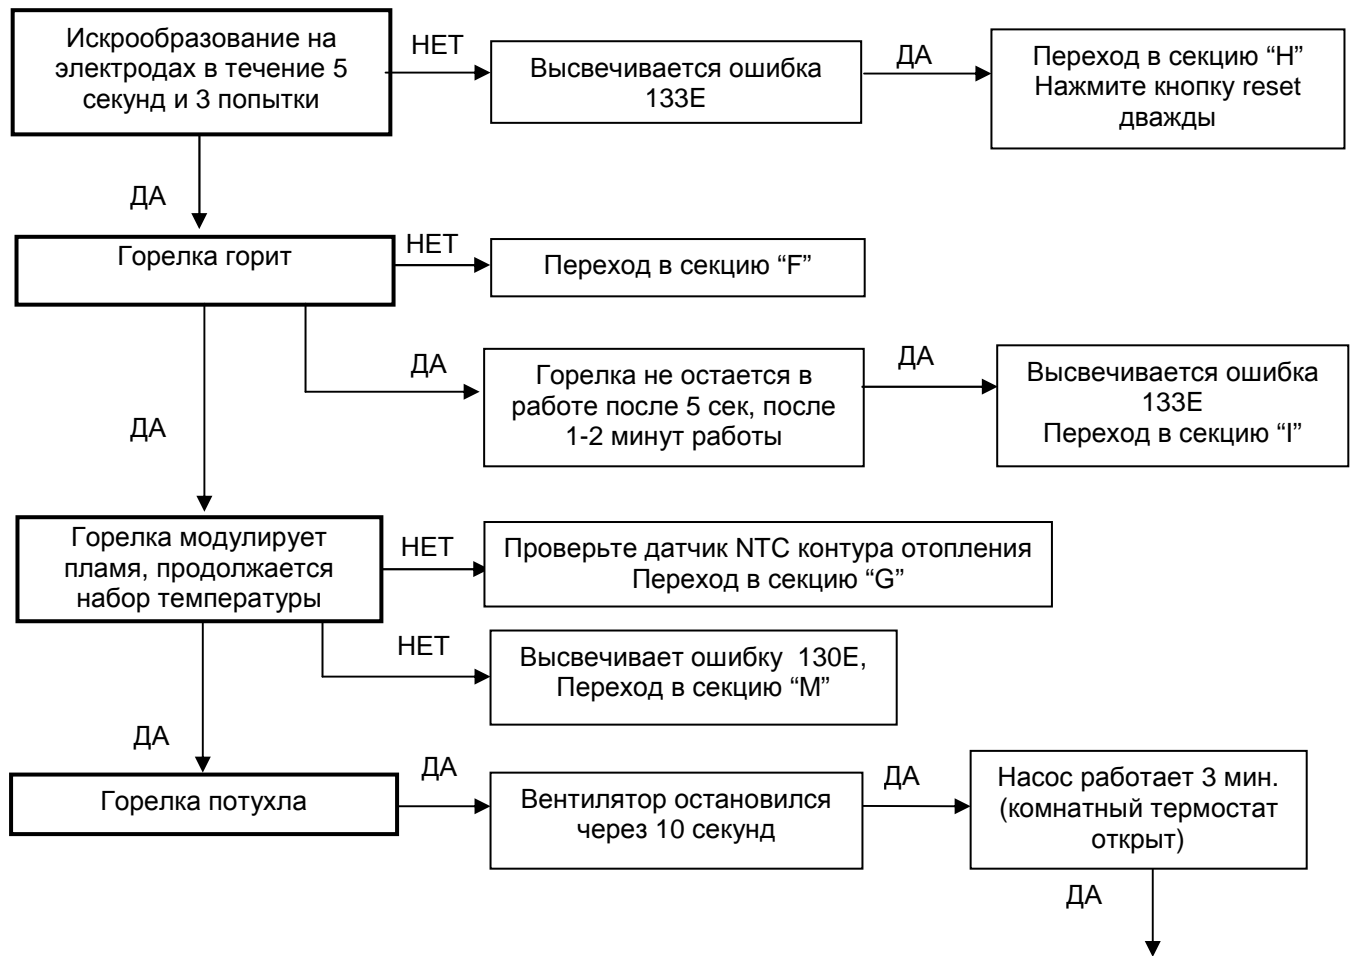
## Центральное отопление – оперативная последовательность – (продолжение)

**Последовательность операций успешная, котел в исправном состоянии**
