LUNA 3 Comfort HT поиск неисправности

Бытовая горячая вода – оперативная последовательность для LUNA 3 Comfort HT

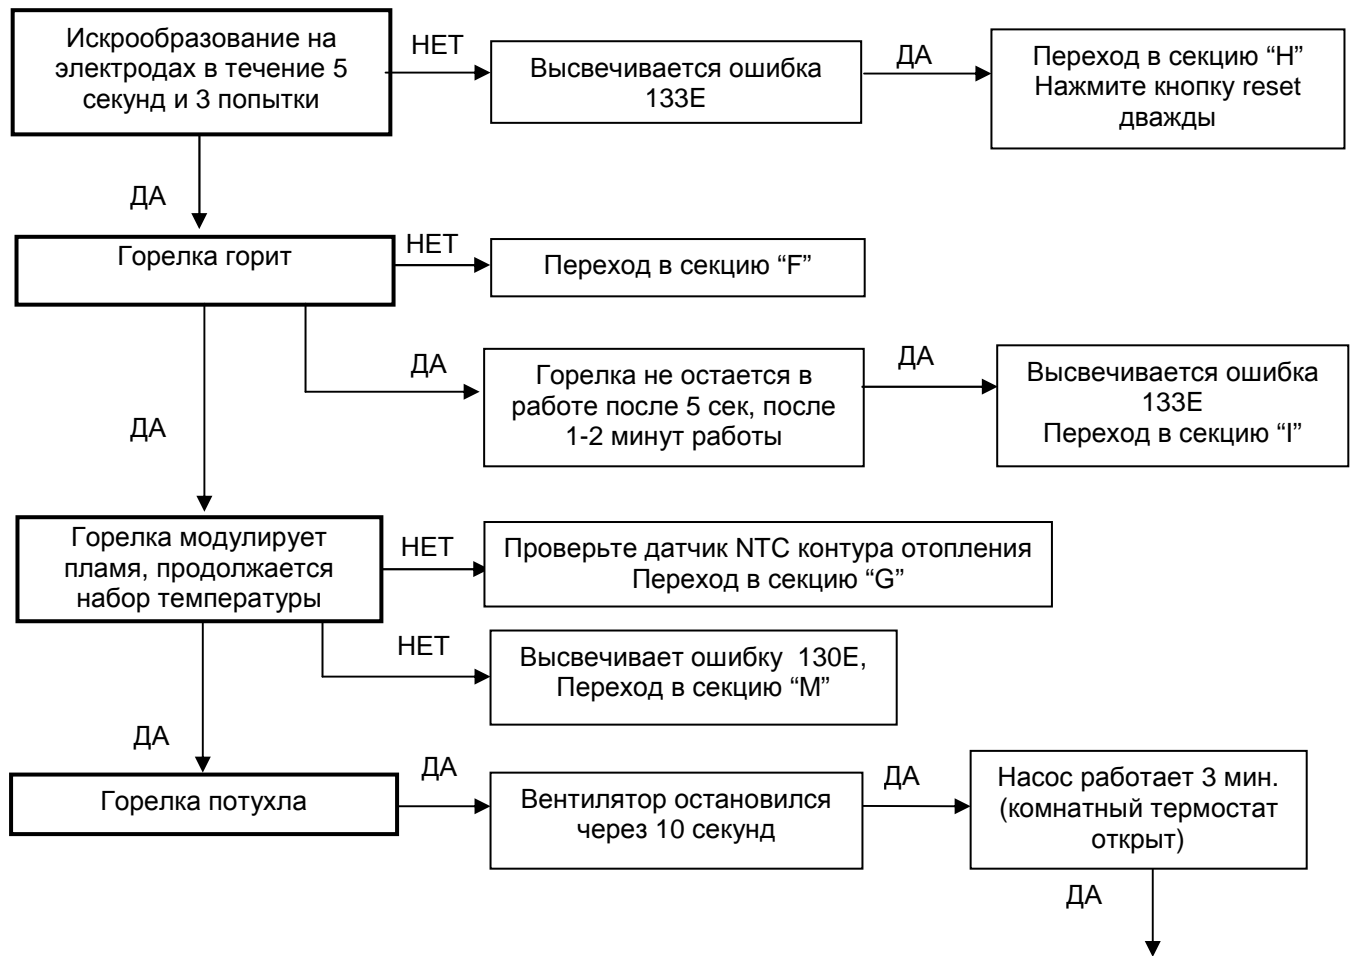
Центральное отопление – оперативная последовательность – (продолжение)

**Последовательность операций успешная,
котел в исправном состоянии**
